**EL ANTIGUO CONVENTO DE SANTO DOMINGO
EN TECPATÁN, CHIAPAS, MÉXICO**

**MEMORIA PARA OPTAR AL GRADO DE DOCTOR
PRESENTADA POR**

Ana María Parrilla Albuerne

Madrid, 2012

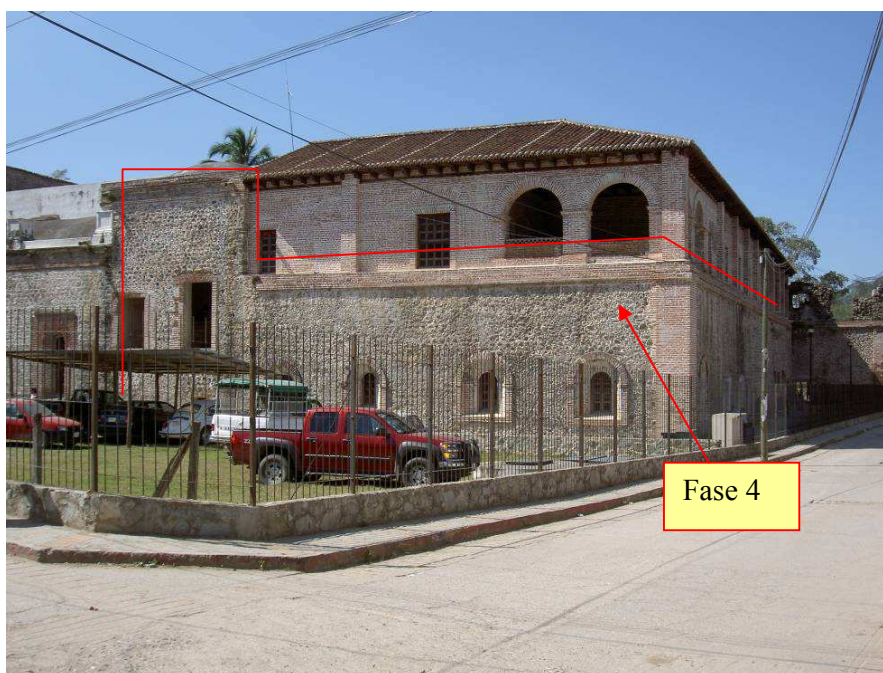
Ilustración 253. Parte de la crujía noreste y crujía noroeste de la fase 4 (fotografía y anotaciones de la autora).

Los locales pertenecientes a esta nueva fase pierden altura en un afán de adecuar la misma a la de las estancias del ala sureste, utilizando el módulo correspondiente a la escalera como elemento articulador de dicho cambio (ver ilustración 253).

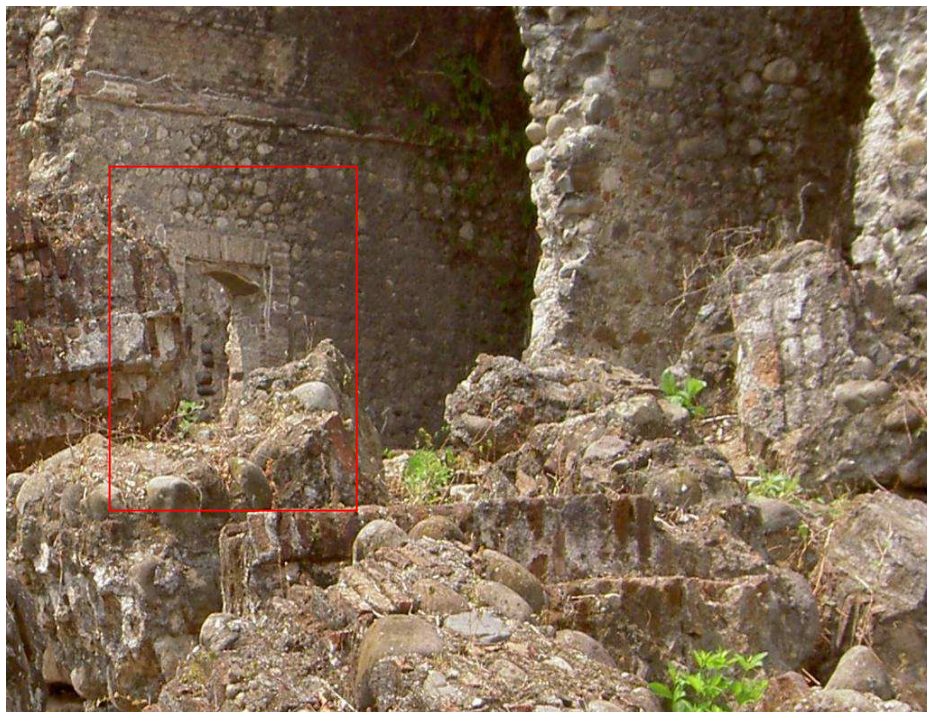
Ilustración 254 Apertura de vano que comunicara el Refectorio con la Nueva Cocina durante la fase 4 (fotografía y anotaciones de la autora).

En estas nuevas dependencias se detecta un predominio del vano adintelado frente al vano con arco. De esta forma vemos que se hicieron algunas adecuaciones en distintas habitaciones cambiando incluso la circulación interna; por ejemplo, se abrió un nuevo vano en el *Refectorio* que lo comunicaba con la *Nueva Cocina* (ver ilustración 254). Esto indica, claramente, un cambio de función de los espacios contiguos. La antigua *Cocina* (Local 3), por su espacio reducido y carencia de funcionalidad al tener que prepararse los alimentos para mayor número de personas, pasó a convertirse en un *Locutorio* o *Sala de Visitas*. El local 4 continuó siendo el *Refectorio* pero hubo de abrirse un vano que lo comunicara con el Local 5, *Nueva Cocina*.

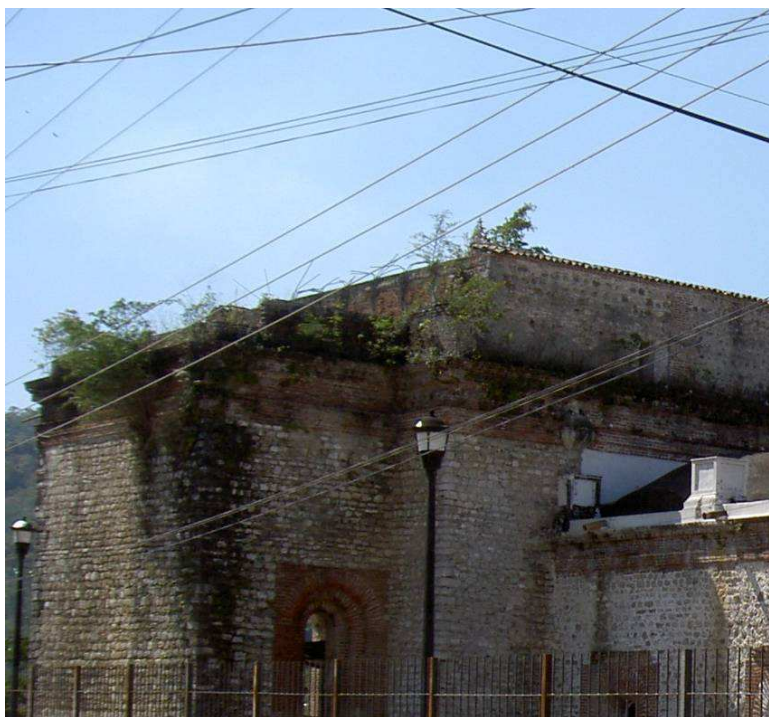
Ilustración 256. Vista desde el exterior del ábside donde se aprecia la diferencia de altura con respecto de la nave (fotografía de la autora).

Por otro lado, la sola idea de proyectar un segundo piso en el área conventual, como indica la construcción de una escalera de comunicación interna, creó la necesidad de nuevas remodelaciones. Ya que este segundo nivel desdibujaba la mayor jerarquía arquitectónica que, en la mayoría de estos edificios, tiene la iglesia con respecto al área conventual. Creemos que esto fue lo que motivo la ampliación de la nave de la iglesia en altura, exceptuando el área del ábside que siguió manteniendo la altura inicial (ver ilustración 256); para que sobre él se apoyaran los faldones de la techumbre de madera y teja que finalmente cubrió la nave.

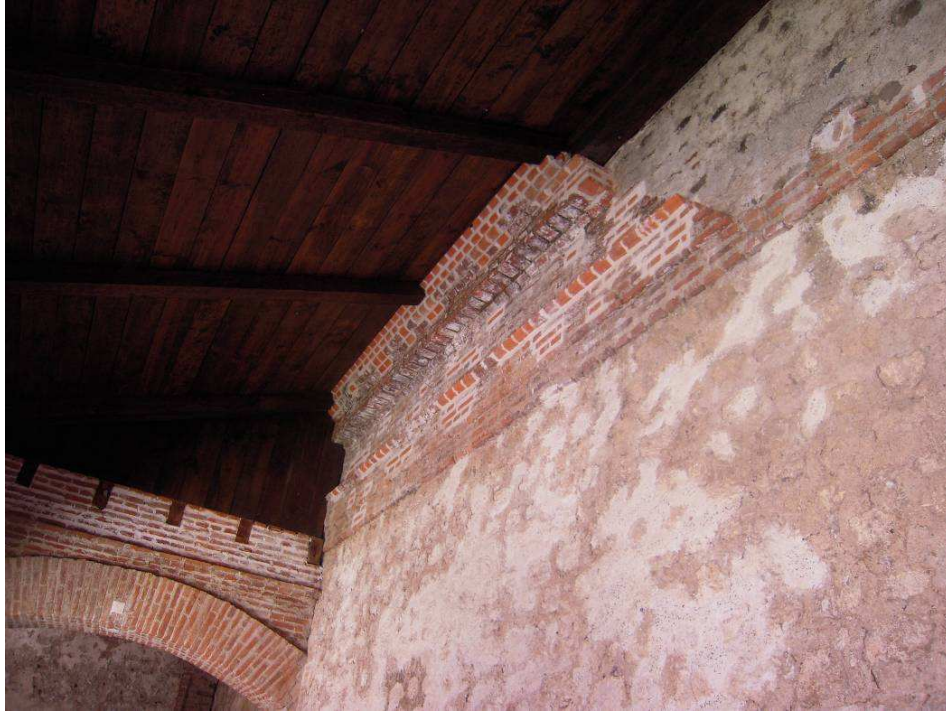
Ilustración 257. Restos de la cornisa que rodeaba la nave en el exterior (fotografía de la autora).

Existen muchos elementos que nos permiten afirmar que la nave de la iglesia se elevó antes de que fueran realizados dichos deambulatorios: por un lado, se hallan aún evidencia en la pared exterior de la nave, hacia el deambulatorio sureste, de la moldura de ladrillo exterior que cubrió esta área cuando era visible desde el exterior (ver ilustración 257). Además, la construcción de la cubierta a dos aguas que cubrió la crujía suroeste dejó la huella en el muro de la nave de la iglesia, que incluso tapó parte de uno de los vanos de la misma (ver ilustración 258).

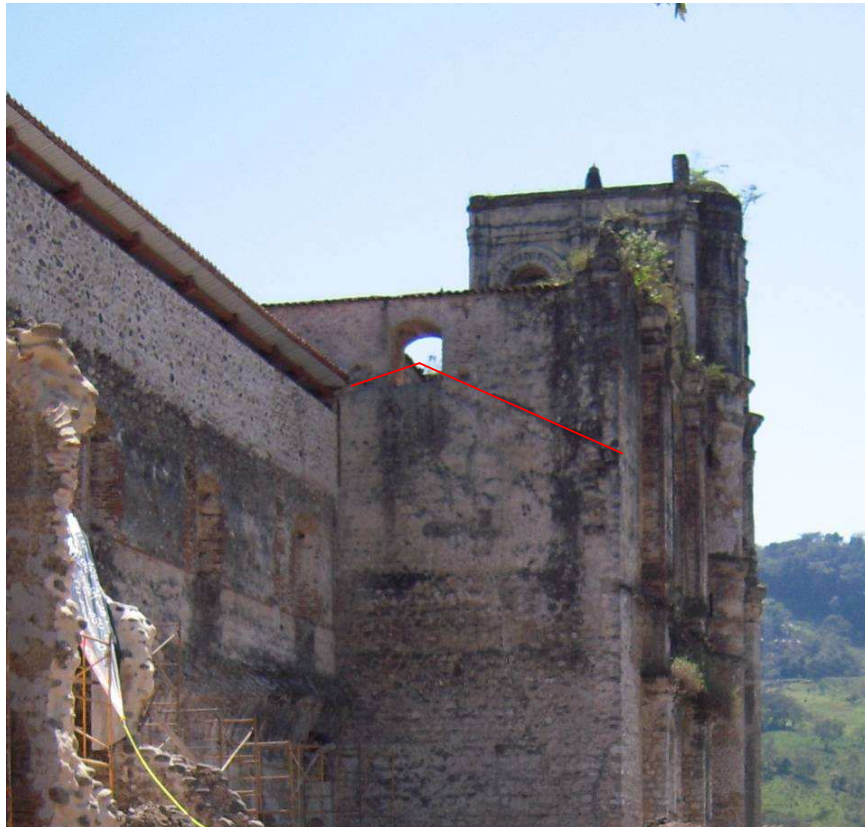
Ilustración 258. Huella de la techumbre que cubría la crujía suroeste (fotografía y anotaciones de la autora).

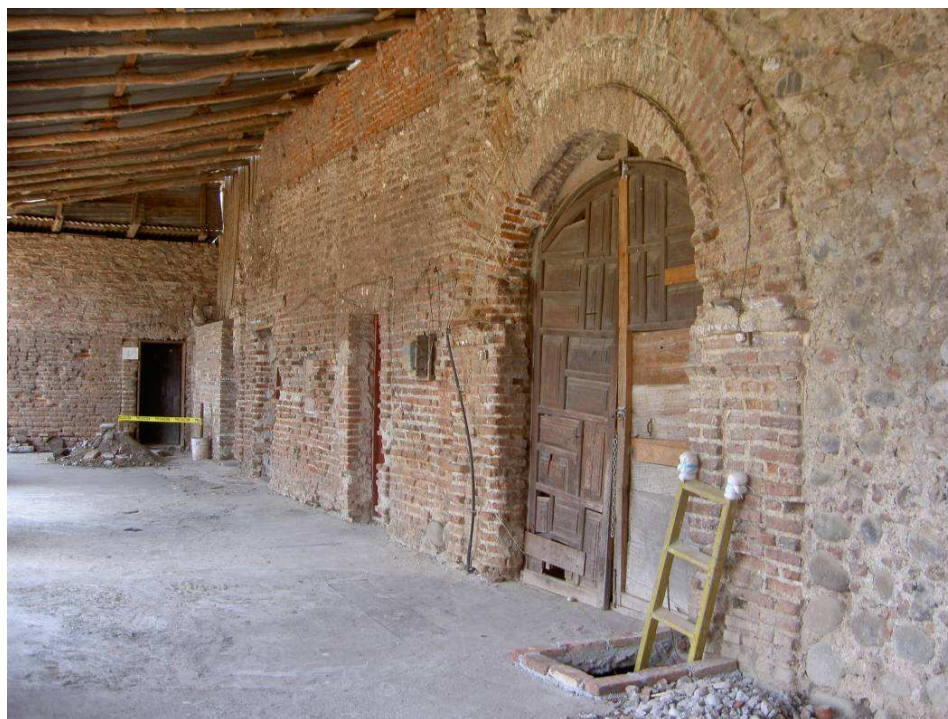
Ilustración 260. Parte norte del interior crujía superior noreste, construida íntegramente con ladrillo (fotografía de la autora).

En el caso de la crujía superior del noreste se construyó una habitación aledaña al hueco de escalera (ver ilustración 260), realizado con piedra, y toda la esquina norte aparece ocupada por una terraza cubierta y abierta al exterior mediante arcos de medio punto (ver ilustración 261); desconocemos cual pudo ser el uso de la habitación pero pensamos que pudo tratarse de una pequeña biblioteca. Las estancias que ocupan las crujías noroeste y suroeste parecen haber estado dedicadas a dormitorios de los padres que ocupaban el edificio.

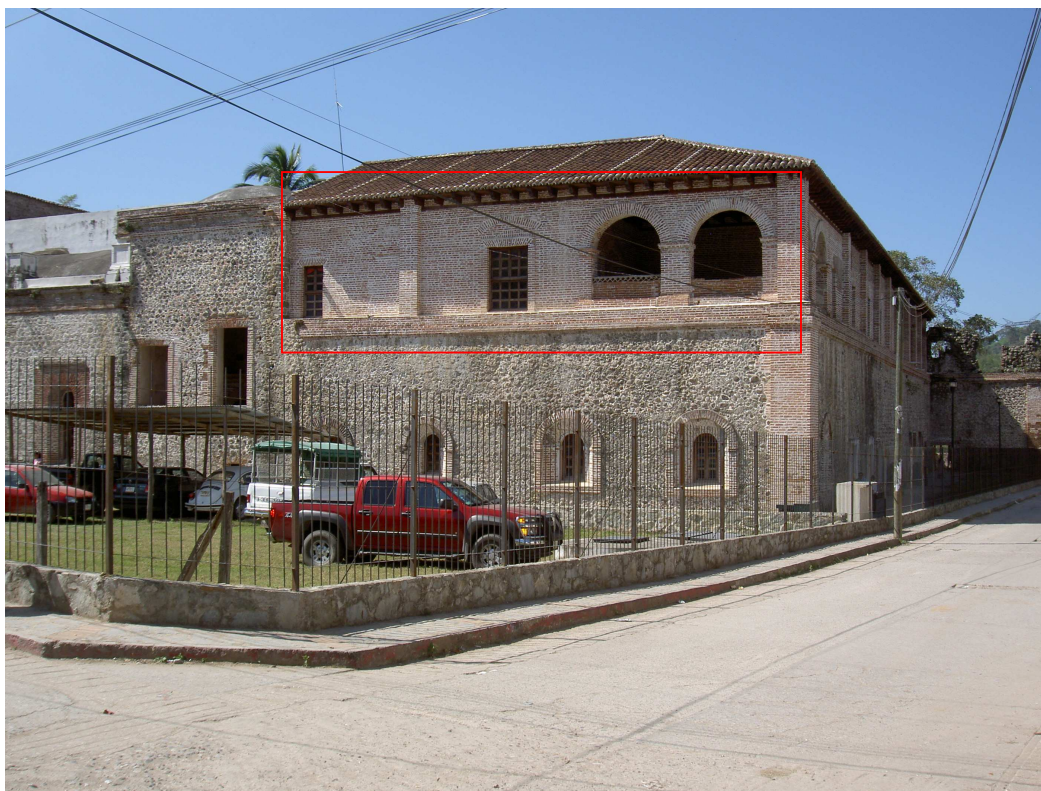
Ilustración 261. Parte norte de la crujía superior noreste vista desde el exterior, construida íntegramente con ladrillo (fotografía de la autora).

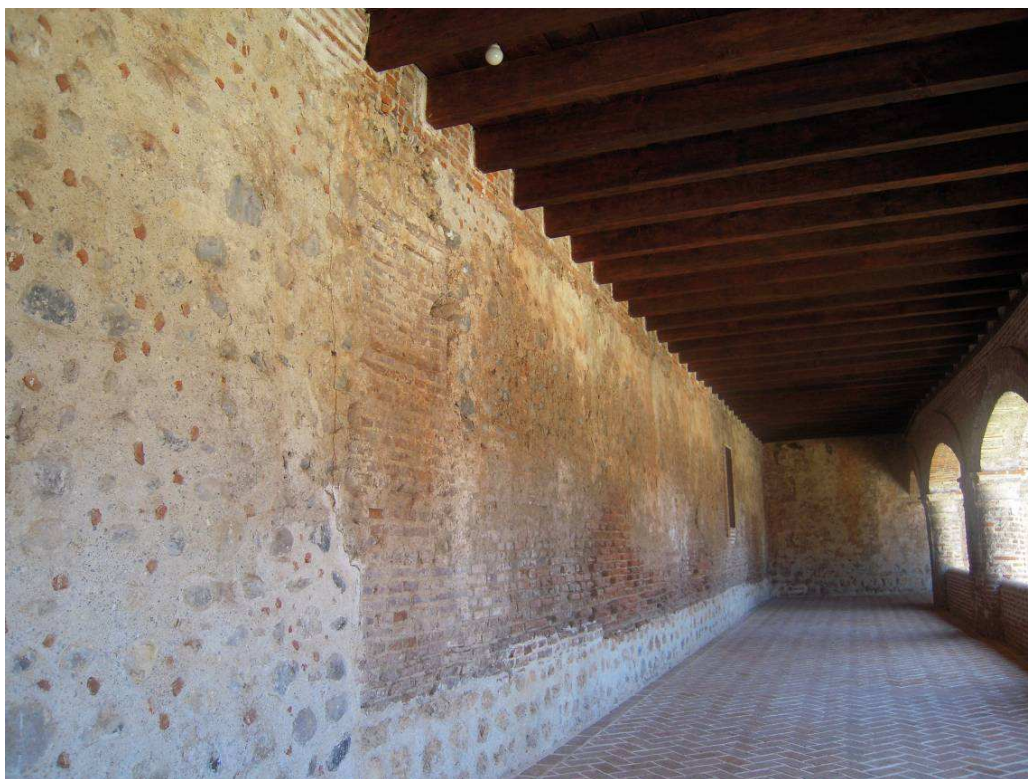
Ilustración 262. Muro de la crujía superior noreste que oculta las bóvedas del deambulatorio, construido íntegramente con ladrillo (fotografía de la autora).

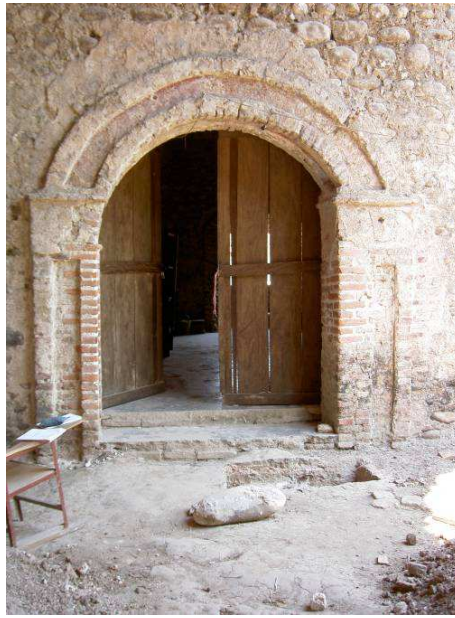
A

Ilustración 263. Ejemplos de vanos con banda remetida en su rosca. A) Vano que conduce al Vestibulo (Local 7); B) vano que conduce a la Sala Capitular; C) vano de acceso a la escalera (fotografías de la autora).

Es en este momento cuando se van a utilizar vanos con una decoración acorde con los arcos del coro y las arcadas de la nueva terraza superior. Nos referimos a los vanos, inferior y superior, de la escalera, el vano de acceso desde el interior a la *Sala Capitular*, uno de los vanos de acceso desde la nave hacia la *Antesacristía*, el vano de acceso al *Vestíbulo* y el vano de acceso desde el coro hacia la planta superior (ver ilustración 263).

Estos vanos contruidos con ladrillo y rematados con arcos de medio punto presentan, al igual que los arcos que sostienen el coro, unas molduras planas que crean un juego de claro-oscuro; entre ambas molduras aparece una sección remetida. Todo el arco fue cubierto con una capa de estuco, cal y arena, y decorado con pintura policroma, como podemos apreciar aún hoy en el vano de acceso a la *Sala Capitular* (ver ilustración 215).

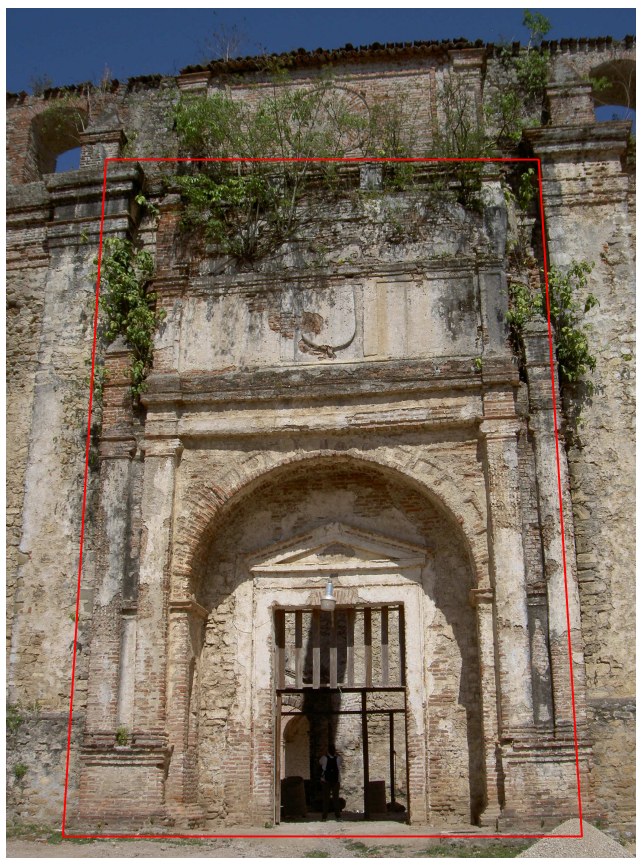
Ilustración 264. Adosamiento de la decoración que rodea el vano de acceso lateral a la nave de la iglesia (fotografía y anotaciones de la autora).

Retomando la portada lateral del templo, a la que hicimos referencia con anterioridad, se concluyó durante esta fase constructiva, puesto que presenta elementos que así lo indican, como el uso de arco de medio punto con área remetida en su rosca (ver ilustración 264).
